**AVALIAÇÃO DA ESTRATÉGIA RESTAURADORA DE  
DENTES UNIRRADICULARES TRATADOS  
ENDODONTICAMENTE NA FADIGA E CARGA PARA  
FRATURA**

Trabalho de Tese apresentado para obtenção do  
Título de Doutor pelo Curso de Pós Graduação em  
Ciências da Saúde Universidade de Taubaté.

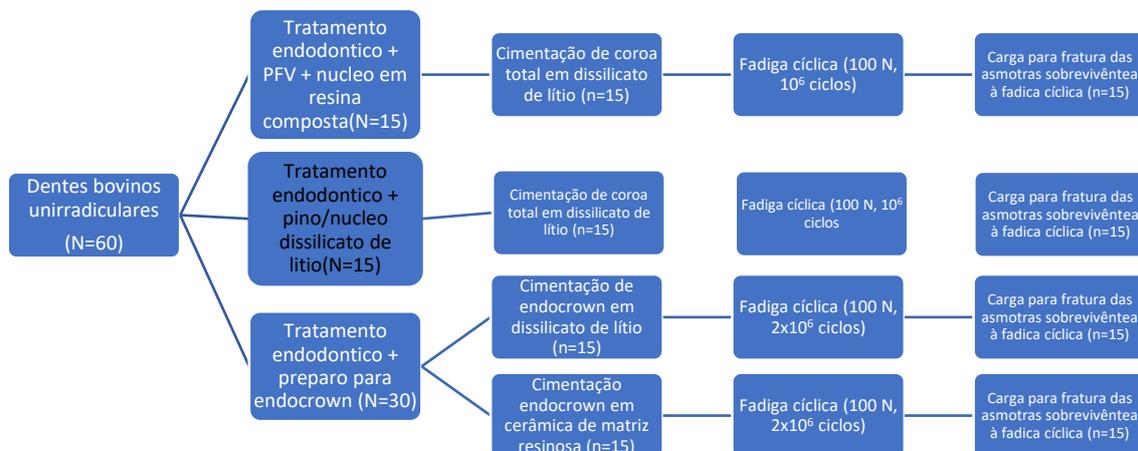
Figura 01: Delineamento experimental, estudo *in vitro*

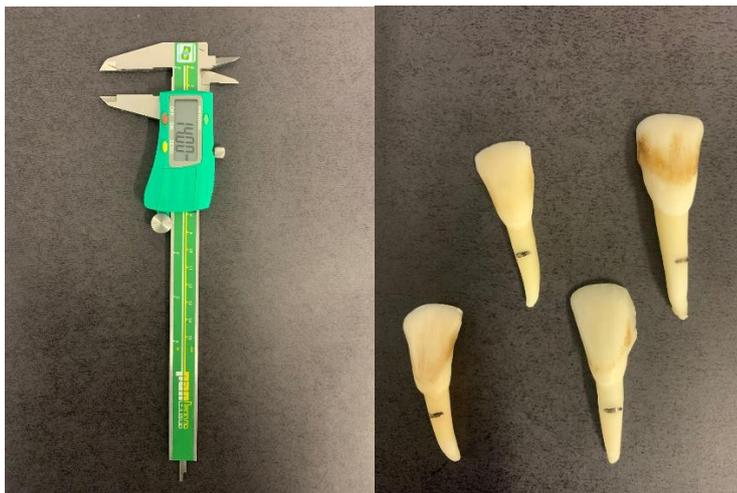
Figura 2- paquímetro e elementos dentais marcados em 14 mm para posterior corte e padronização do comprimento

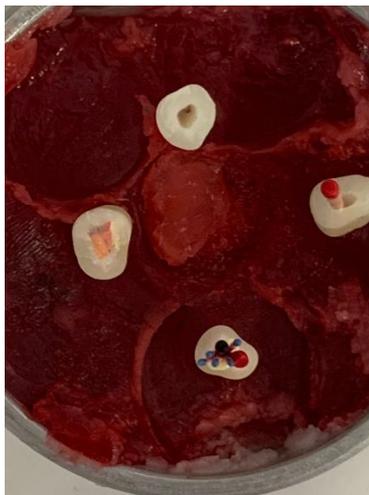
Figura 3- Sequencia de obturação do conduto 1- sem obturação;2- cone principal já com cimento obturador; 3- cones acessórios introduzidos conforme a necessidade e 4- cones cortados 1mm abaixo da entrada do canal.

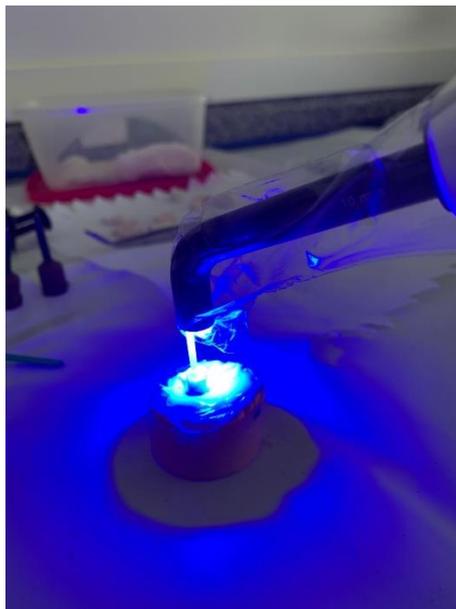
Figura 4- cimentação do pino de fibra de vidro.

Dentre as raízes desobturadas em 10 mm, 15 receberam a cimentação de um pino de fibra de vidro (figura 4) e núcleo em resina composta. Para a cimentação dos pinos de fibra de vidro (White post DC #2, FGM), estes foram tratados com ácido fosfórico 37% (Condor, FGM) por 1 minuto para limpeza da superfície, seguido de lavagem e secagem abundantes, e aplicação de agente silano (Ceremic Primer, 3M ESPE). Um cimento resinoso dual auto-adesivo (RelyX U200, 3M ESPE) foi manipulado de acordo com as indicações do fabricante, e inserido dentro do conduto com uma seringa específica (Centrix, DFL). O pino foi imediatamente posicionado no interior do canal radicular, os excessos de cimento resinoso removidos e o conjunto fotoativado (Bluephase N, Ivoclar Vivadent) por 60 s pela face oclusal do elemento dental. O pino foi cortado em 6 mm a partir da entrada do conduto, em direção coronária. A porção coronária do elemento dental foi condicionada com ácido fosfórico 37% (Condor, FGM) por 15 s, seguido de lavagem e secagem e aplicação de adesivo dentinário (Adper SingleBond, 3M ESPE). O adesivo fotoativado e a porção coronária foi reconstruída com resina composta (Z350, 3M ESPE) utilizando uma matriz de acetato.

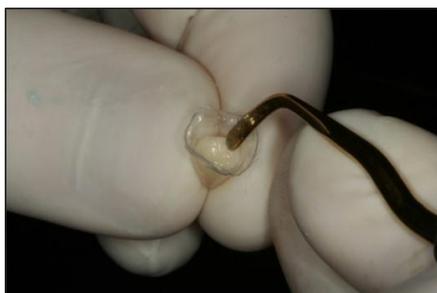
Figura 5- matriz em acetato para o núcleo de preenchimento em resina composta

pino foi então seccionado em 6 mm de altura coronária, e um núcleo coronário, simulando um preparo para coroa total em cerâmica pura para incisivo central, foi construído de forma incremental em resina composta (OPALIS, FGM). Após, o núcleo de preenchimento recebeu acabamento com pontas diamantadas (3139F, KG Sorensen). Este elemento reconstruído teve a porção coronária e do término cervical moldados com silicone por adição (Elite HD+, Zhermack) e reproduzido em gesso tipo IV (Asfer), gerando 8 troqueis. Os troqueis em gesso foram posicionados em uma plastificadora à vácuo (PlastVac P7, Bio-Art) e uma placa de acetato de 1 mm de espessura (Cristal, Essence Dental VH) foi aquecida, e aplicada sobre os troqueis. Após resfriamento, as matrizes foram separadas dos troqueis em gesso, e recortadas individualmente para a confecção dos núcleos de tamanho padronizado sobre os elementos restaurados a serem testados (figura 5)

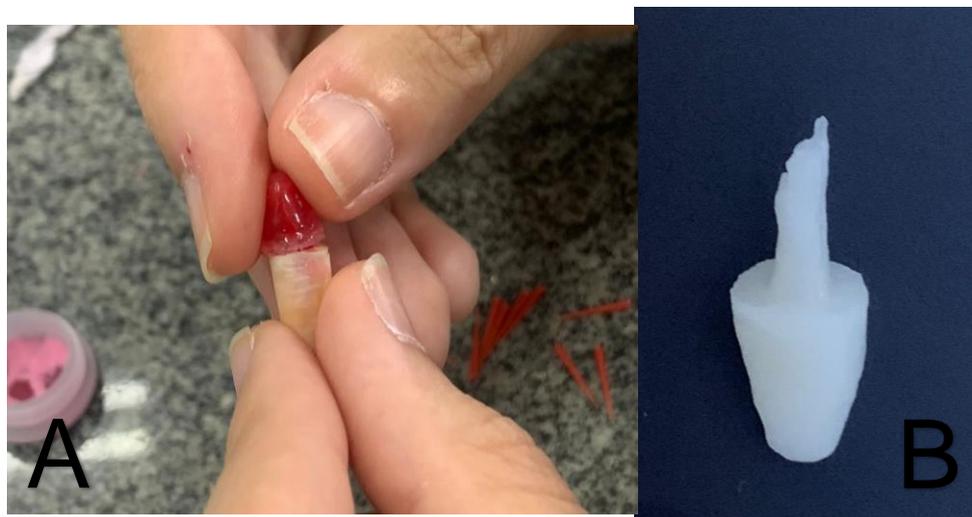
Figura 6- A) modelagem do conduto para confecção do pino em dissilicato de Lítio;  
B) retentor em dissilicato de lítio pronto para cimentação

Dentre as demais raízes que foram desobturados em 10 mm, 15 tiveram o conduto radicular modelado com o auxílio de pinos padrão (Pinjet, Agelus), e resina acrílica de baixa contração (Duralay Reliance, Dental MFG). O excesso coronário do pino padrão foi seccionado na altura de 6 mm a partir da entrada do conduto radicular, e a porção do núcleo coronário reconstruída com as matrizes de acetato, conforme descrito anteriormente. Modelagem dos condutos foi, então, enviada ao laboratório de prótese para confecção do pino/núcleo em dissilicato de lítio (figura 6). Para a cimentação, os pinos foram tratados com ácido fluorídrico 10% (Condor porcelana, FGM) por 20 segundos, seguido de lavagem e secagem abundantes, e aplicação de agente silano (Ceramic Primer, 3M ESPE). Um cimento resinoso dual auto-adesivo (RelyX U200, 3M ESPE) foi manipulado de acordo com as indicações do fabricante, e inserido dentro do conduto com uma seringa específica (Centrix, DFL). O pino/núcleo

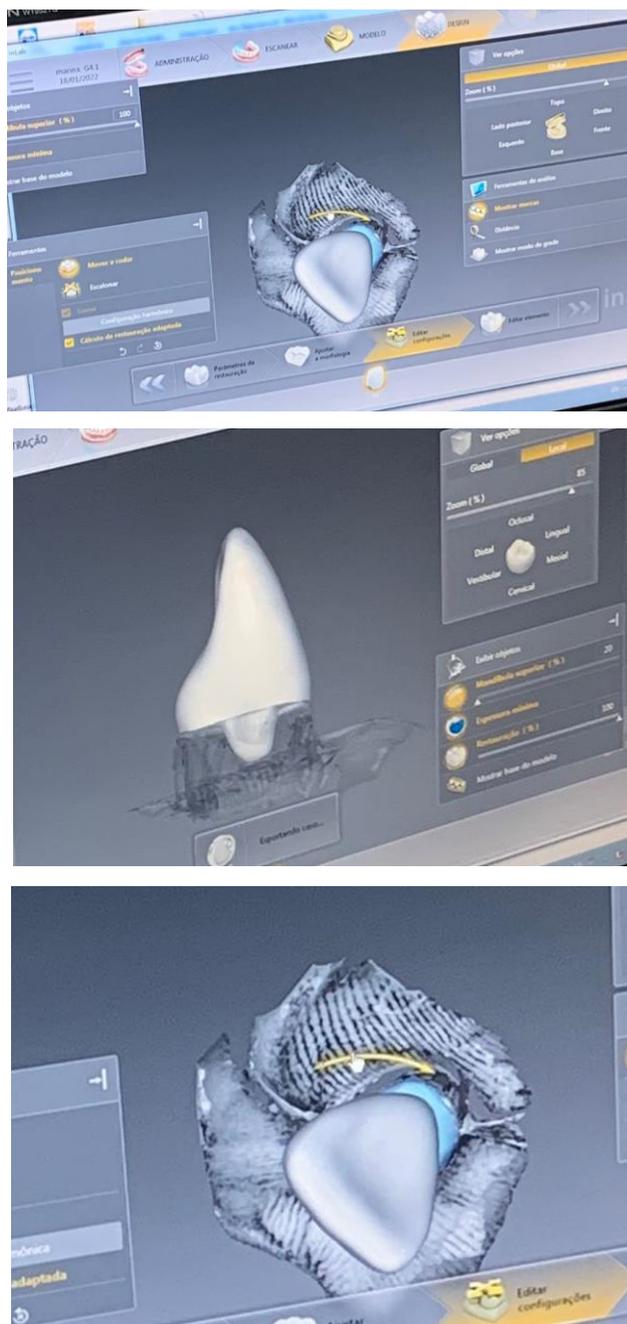
Figura 7- Digitalização dos preparos

Os elementos preparados foram levados a um scanner de bancada (inEos Blue, Sirona), para digitalização dos preparos e transferência das imagens para um software CAD (InLab, Sirona) (figura 7). Para os dentes com pinos de fibra de vidro ou pino/núcleo em DL, foram confeccionadas coroas totais convencionais, com 1 mm de espessura axial e 2 mm de espessura incisal, sendo as 30 coroas fresadas (CEREC, Sirona) em dissilicato de lítio (e.max CAD, Ivoclar Vivadent) (figura 8). Para os demais dentes, foram confeccionadas endocrowns, com as mesmas dimensões externas das coroas anteriores, sendo 15 fresadas em dissilicato de lítio (DL), e 15 fresadas em cerâmica de matriz resinosa (CR) (Vita Enamic, Vita ZahnFabrik). Todas as coroas receberam acabamento conforme especificado pelo fabricante, e as coroas de dissilicato de lítio foram cristalizadas em forno específico (figura 9).

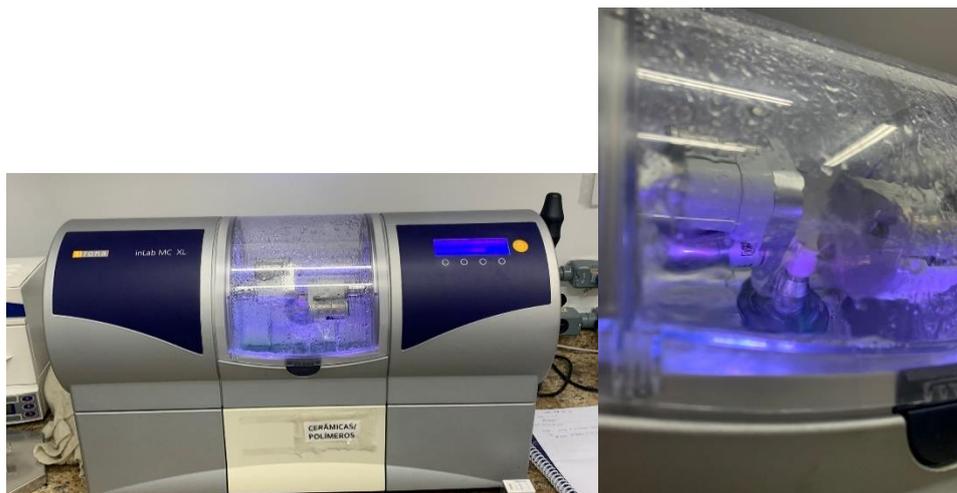
Figura 8- coroas sendo fresadas no CEREC, Sirona)

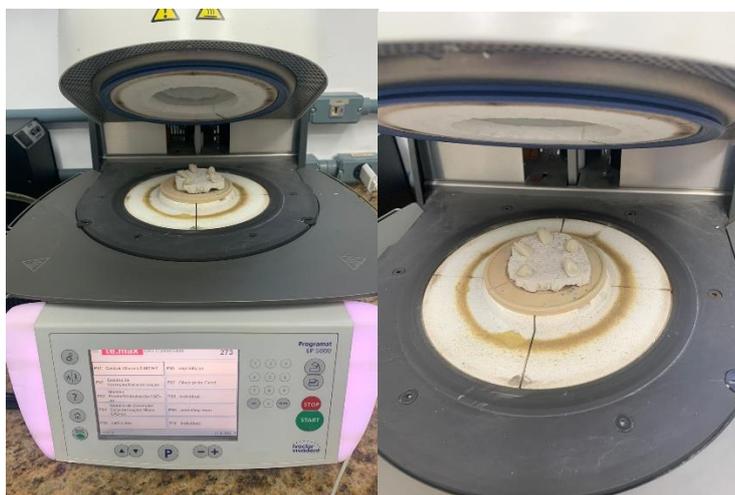
Figura 9- Cristalização das coroas em dissilicato de Lítio.

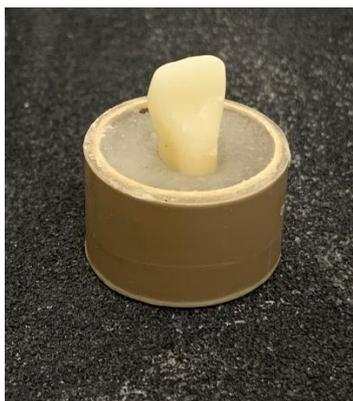
Figura 10 – corpo de prova pronto para ser testado

Após, as raízes foram incluídas até 2 mm abaixo da linha de término cervical, em matrizes de PVC (22mm, Tigre) de 15 mm de altura e preenchidas com resina acrílica ativada quimicamente (JET, Classico) (figura 10).

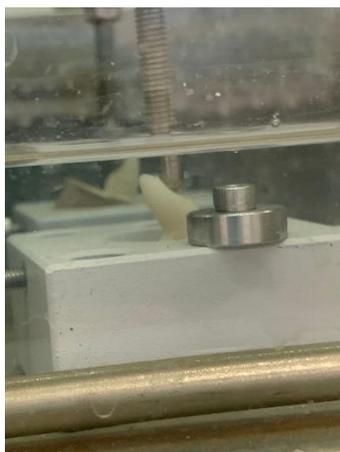
Figura 11 – amostra posicionada na base e inserida na máquina de fadiga

Após, as amostras foram armazenadas por 7 dias em ambiente úmido a 37°C, e então submetidas a aplicação de carga mecânica cíclica. As amostras foram posicionadas na máquina de fadiga em 45° (figura 11), e aplicado 1 milhão de ciclos de 100 N, a 4 Hz de frequência, na porção palatina dos dentes, na região de cíngulo. Após, as amostras sobreviventes foram submetidas à uma carga crescente em máquina de ensaios universal (Mbio 5000, BioPDI), até fratura das amostras.

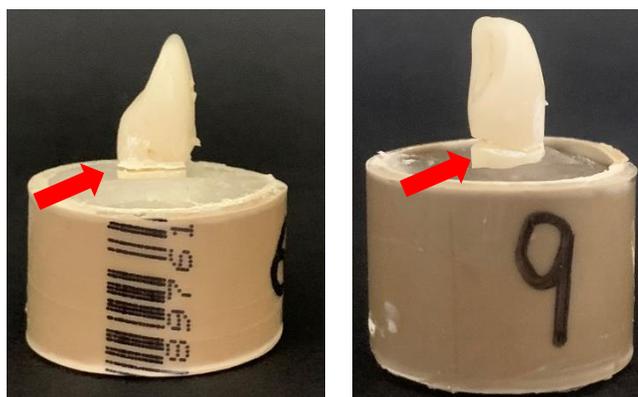
Figura 12 A – falha reparável com descimentação da coroa no G1

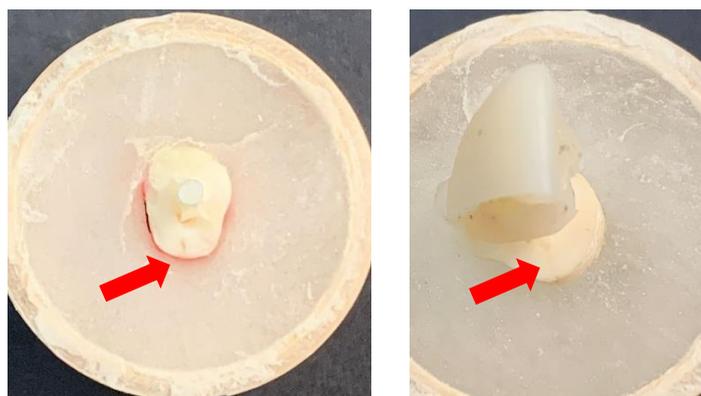
Figura 12 B – falha irreparável após análise de fratura G1

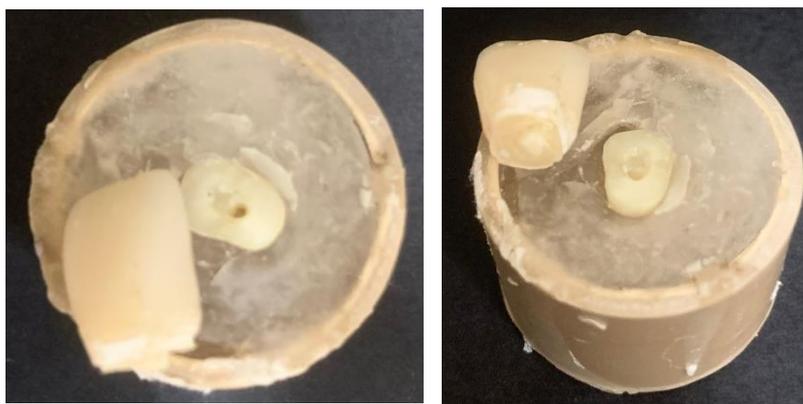
Figura 12 C – Falha reparável com fratura da coroa/retentor intrarradicular G2

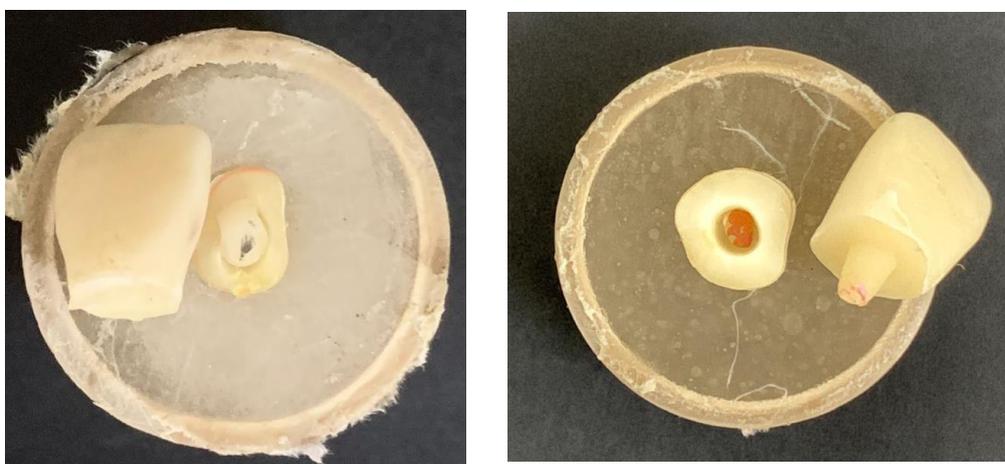
Figura 12 D – Falha reparável com descimentação/fratura do retentor endocrown G3

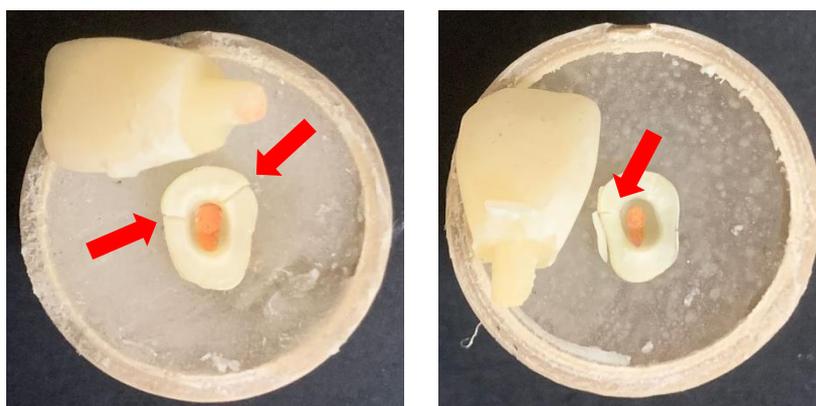
Figura 12 E – Falha irreparável após análise de fratura endocrown G3

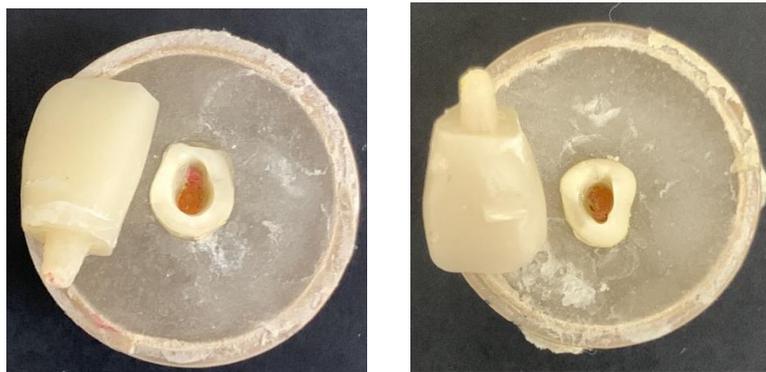
Figura 12 F – Falha reparável descimentação endocrown G4

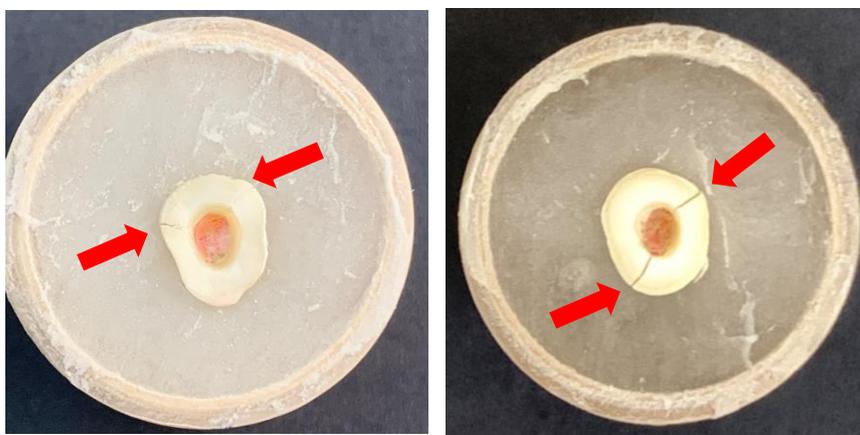
Figura 12 G – Falha irreparável após análise de fratura G4
